#### ANAGRAFICA

Foglio 02 Part. 495 Numero Piani 3

Indirizzo: via Pietro Catena

#### DESCRIZIONE GENERALE

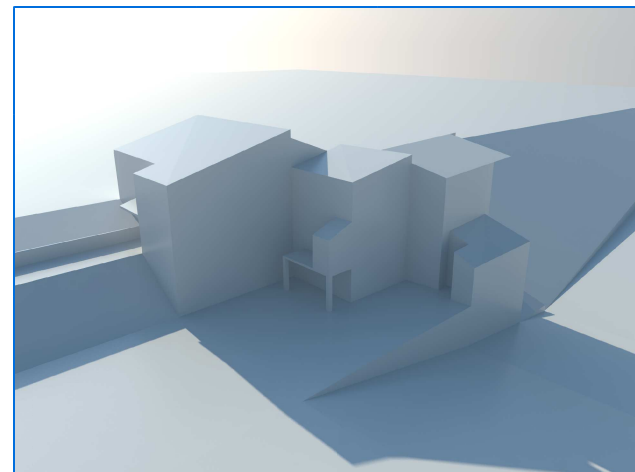
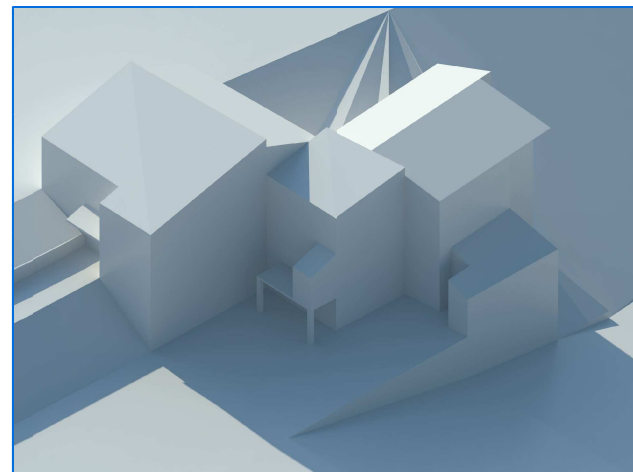
Rappresentazione modello tridimensionale

L' AE risulta essere altamente complesso e asimmetrico sia per quanto riguarda la forma in pianta sia per lo sviluppo delle volumetrie edilizie. Le strutture si trovano su un pendio con forte acclività. Questi fattori, uniti alla mancanza di presidi antisismici, rendono l'AE altamente vulnerabile.
